## ORZECZENIE O STANIE TECHNICZNYM OBIEKTU

Projekt budowlano – wykonawczy zasypania i zamurowania pomieszczeń piwnicznych, po uprzednim podparciu stropów, po starej kotłowni, składzie opału i węźle cieplnym w Domu Studenckim nr 1 przy Al. Bohaterów Warszawy 55, uzupełniono o orzeczenie o stanie technicznym budynku wykonane zgodnie z §206 ust 2. Rozporządzenia Ministra Infrastruktury z dnia 12 kwietnia 2002 r. w sprawie warunków technicznych, jakim powinny odpowiadać budynki i ich usytuowanie (Dz. U. z 2019 r. poz. 1065). Orzeczenie należy traktować jako część projektu i rozpatrywać wraz z nim.

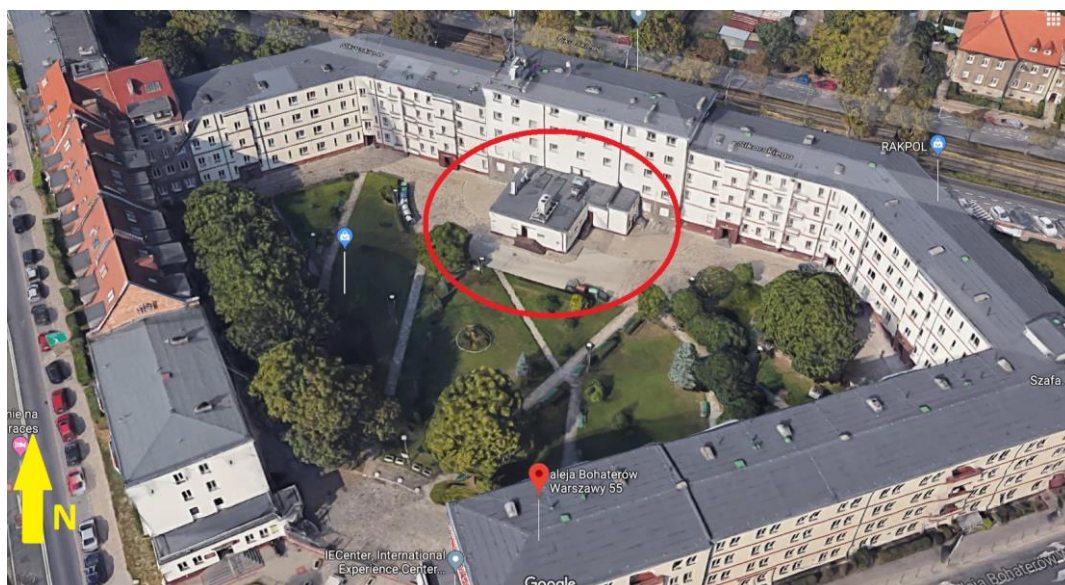
Fot. 1 Zakres inwestycji
